## Documentazione Fotografica

**Faroni Stefania**  
**Pallucchini Francesca**

**Via Tommasi n. 25**  
**Falconara M.ma (AN)**

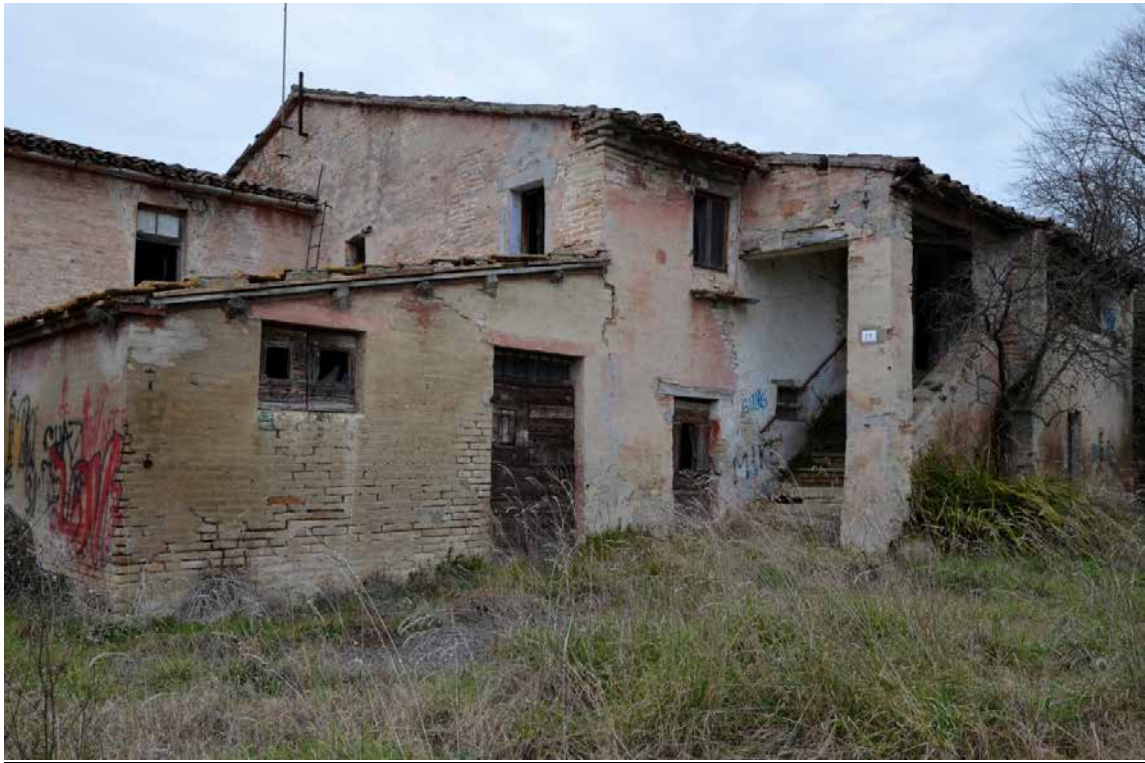
Prospetto Sud-Est – Vista delle lesioni alla murature portanti

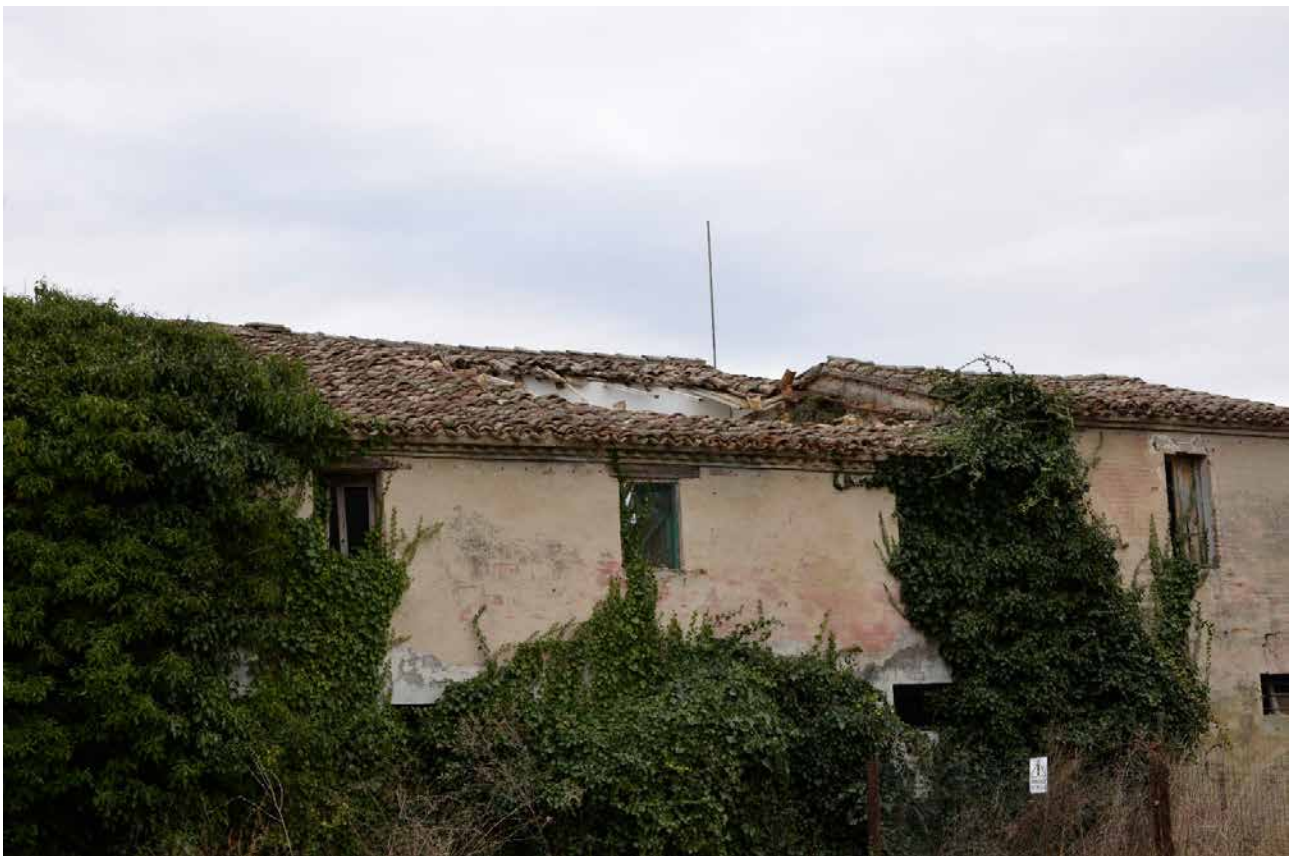
Prospetto Nord-Ovest - Vista del manto di copertura con evidenti crolli e della vegetazione parassita

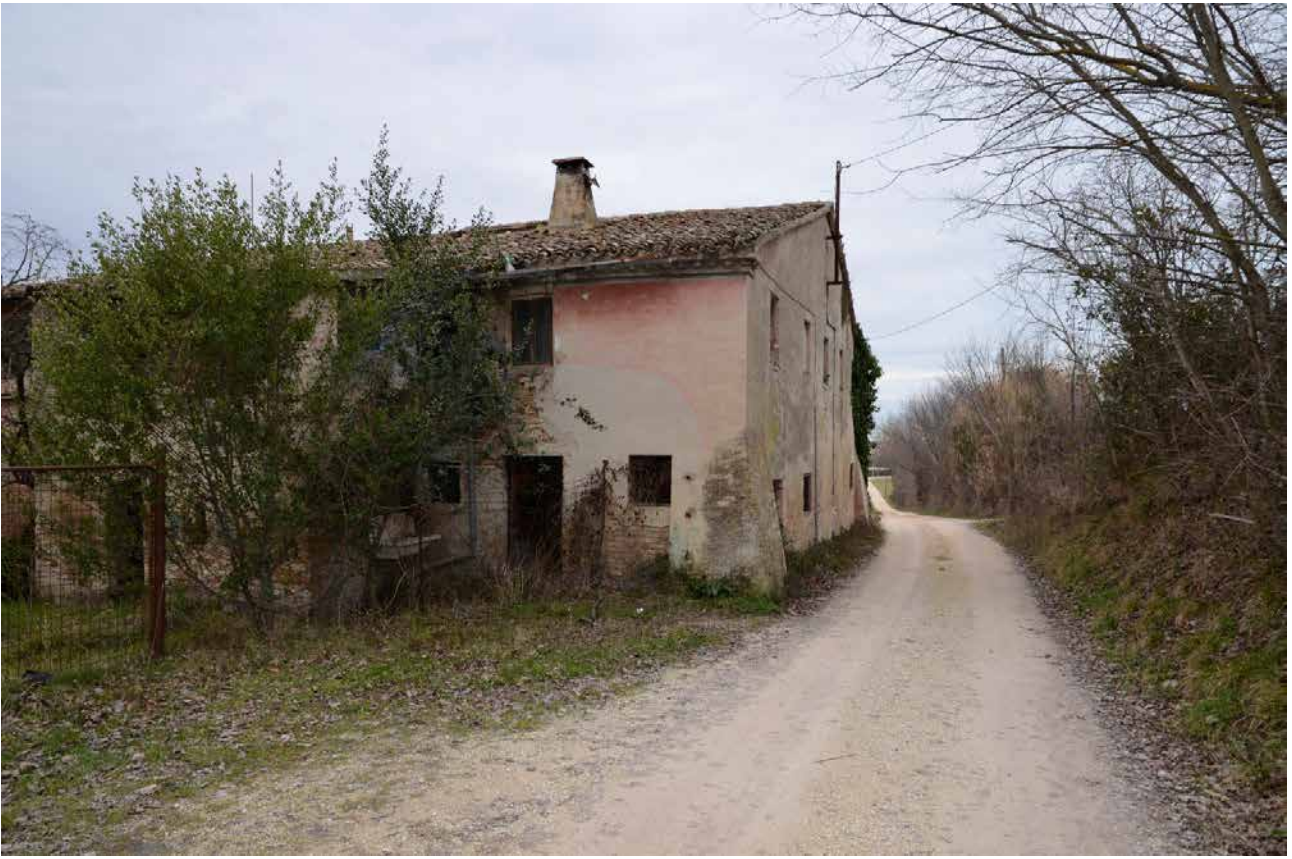
Prospetto Nord-Est e Sud - Vista dei contrafforti agli spigoli della parete per sostenere il paramento verticale

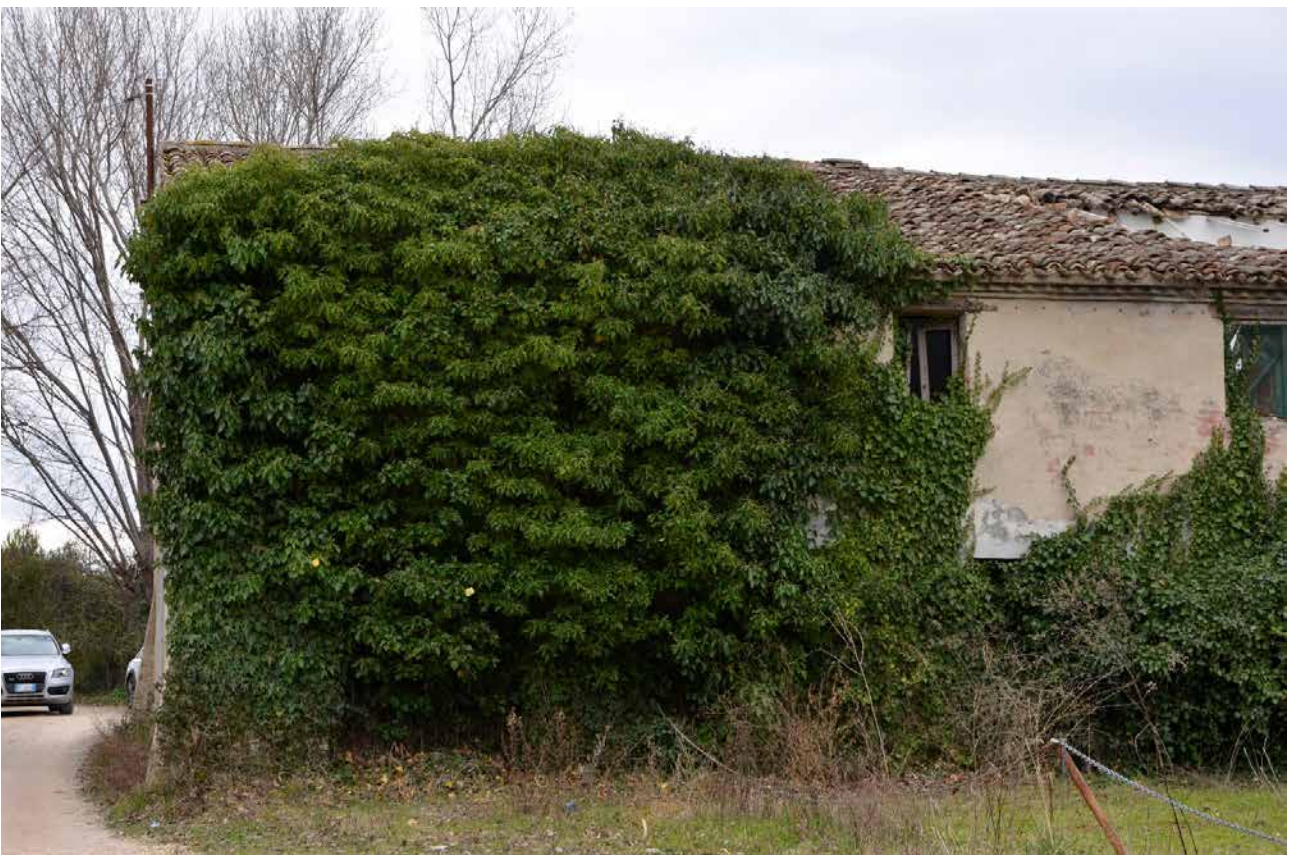
Prospetto Nord-Ovest - Vista della vegetazione infestante e del parziale crollo della copertura

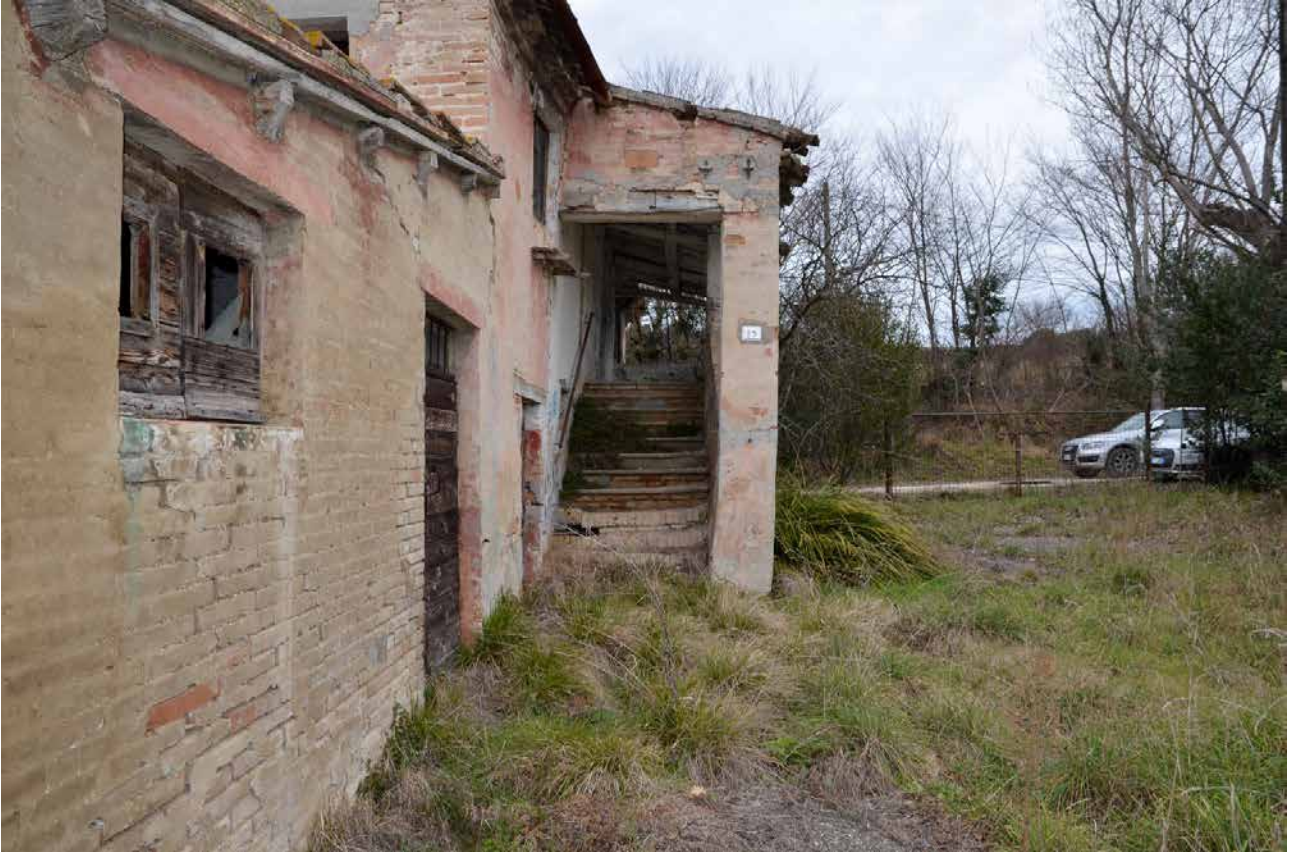
Vista della scala esterna, dove si nota lo "spanciamento" del pilastro.

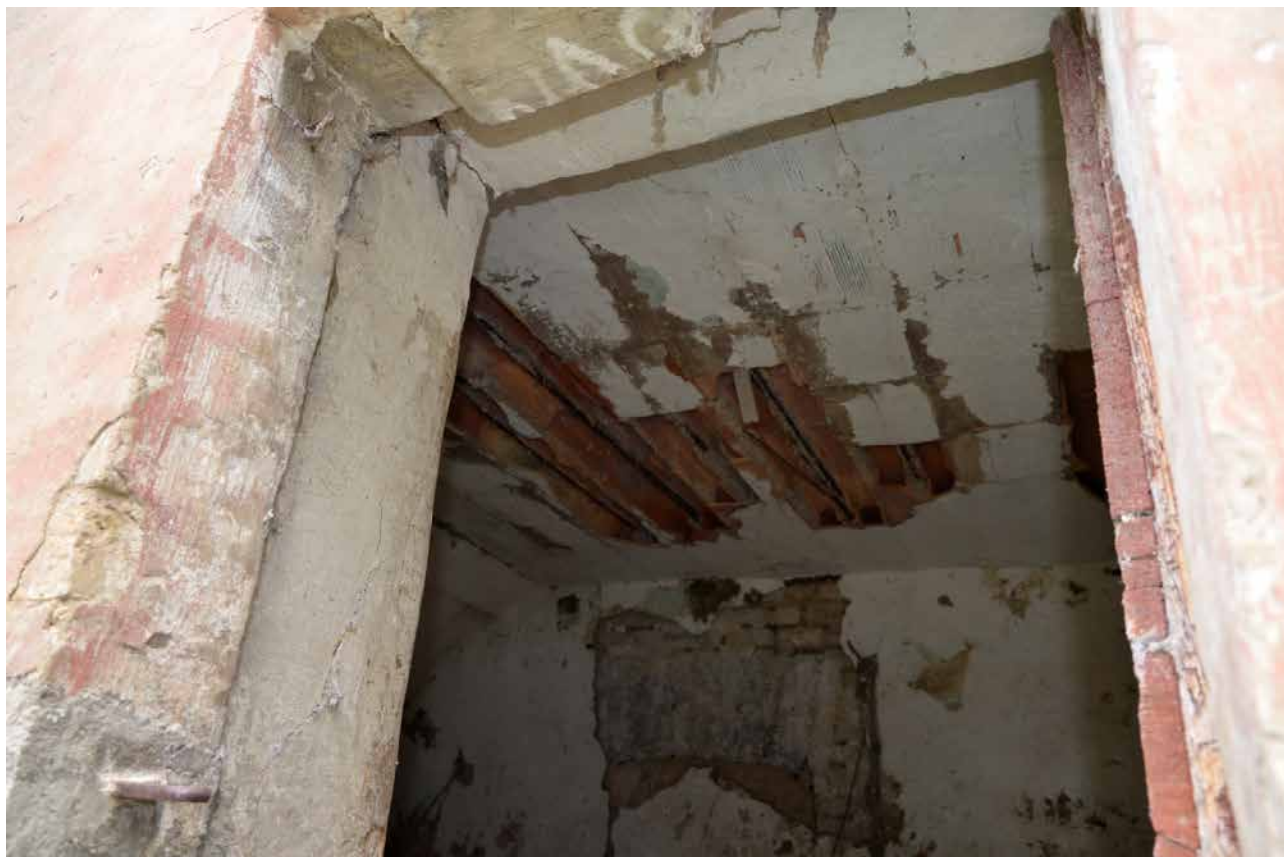
Vista del solaio di interpiano - Nella porzione in latero-cemento si nota lo stato di degrado dell'armatura metallica.

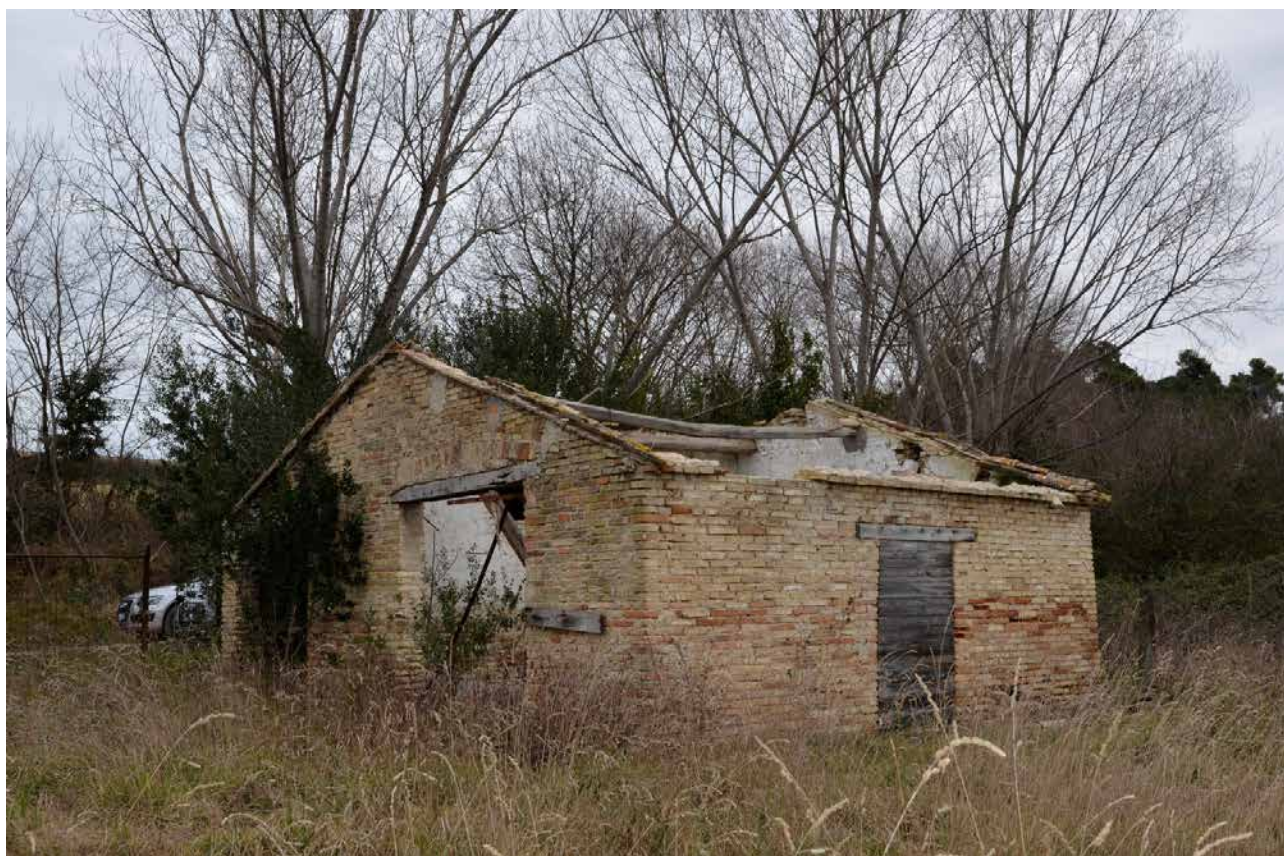
Vista dell'annesso con copertura totalmente crollata e pareti in prossimità di implodere
